”BEDRE GJENNOM KUNNSKAPSDELING”

Norges
Rederiforbund
Norwegian
Shipowners'
Association

Grunn gass hendelsen
Vær forberedt på det uventede!

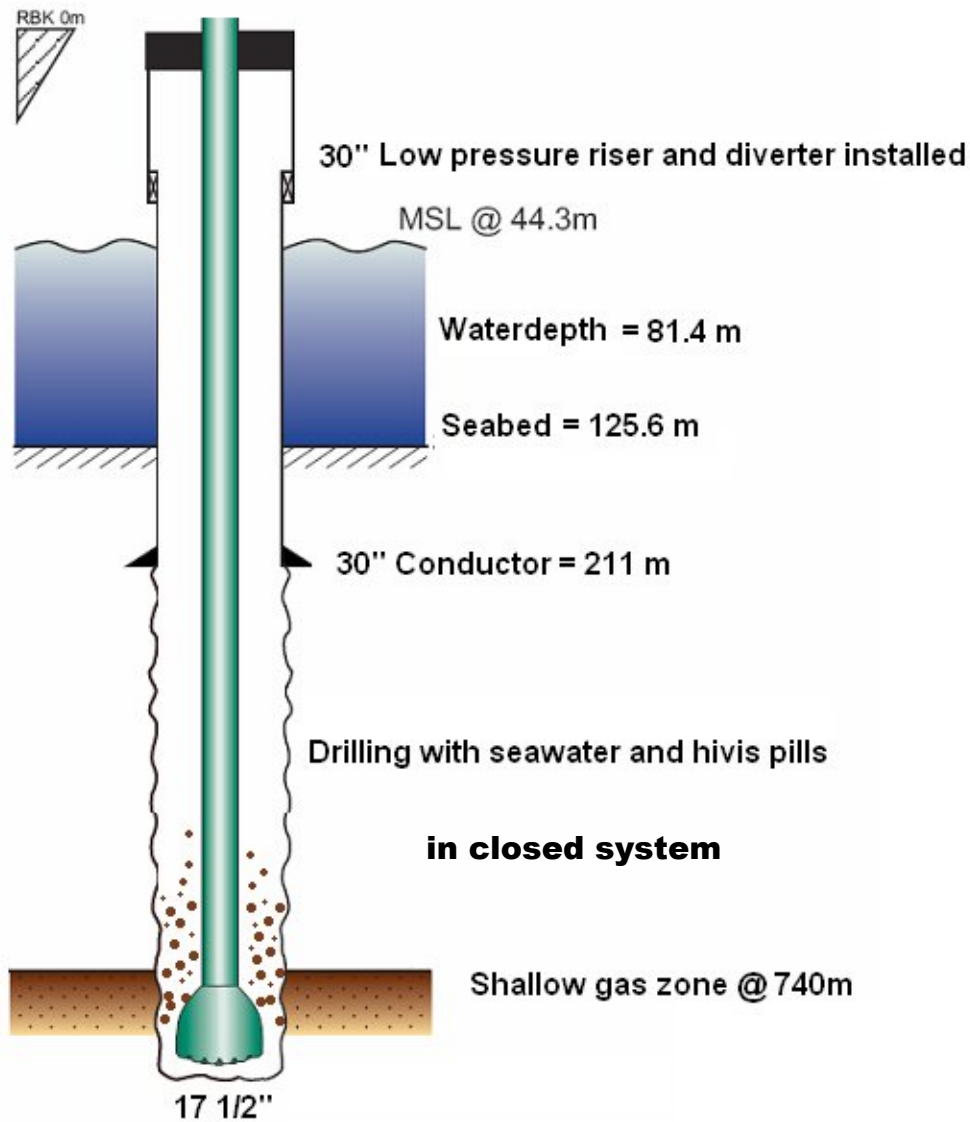
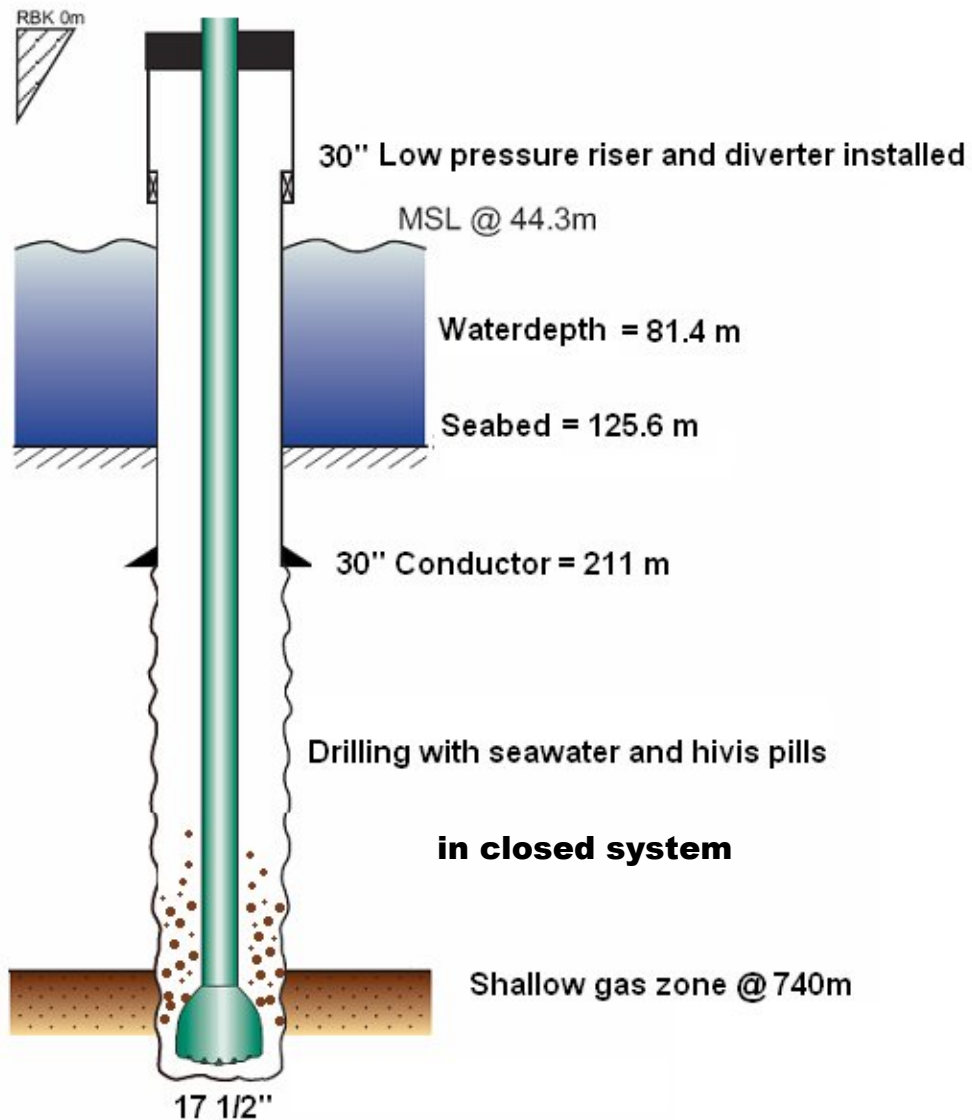
Boring inn i den uventede gass sonen

- ECD gikk fra 1.15 sg to 1.10 sg
- Fikk en innstrømning på 4.6 m³

Gassen stanset etter ca 10 minutter før drepe væsken var på plass.

- Lukke diverter element og pumpe drepe væske
- Lede gassen ut det forhåndsvalgte avledningsrøret (vent line)
