# For havets skyld

## Olje på vann (OPV) 2022

- mekanisk oppsamling av voksrike oljer med høyt stivnepunkt
- spredning av Marin gass olje (MGO)

Beredskapsforum 2023

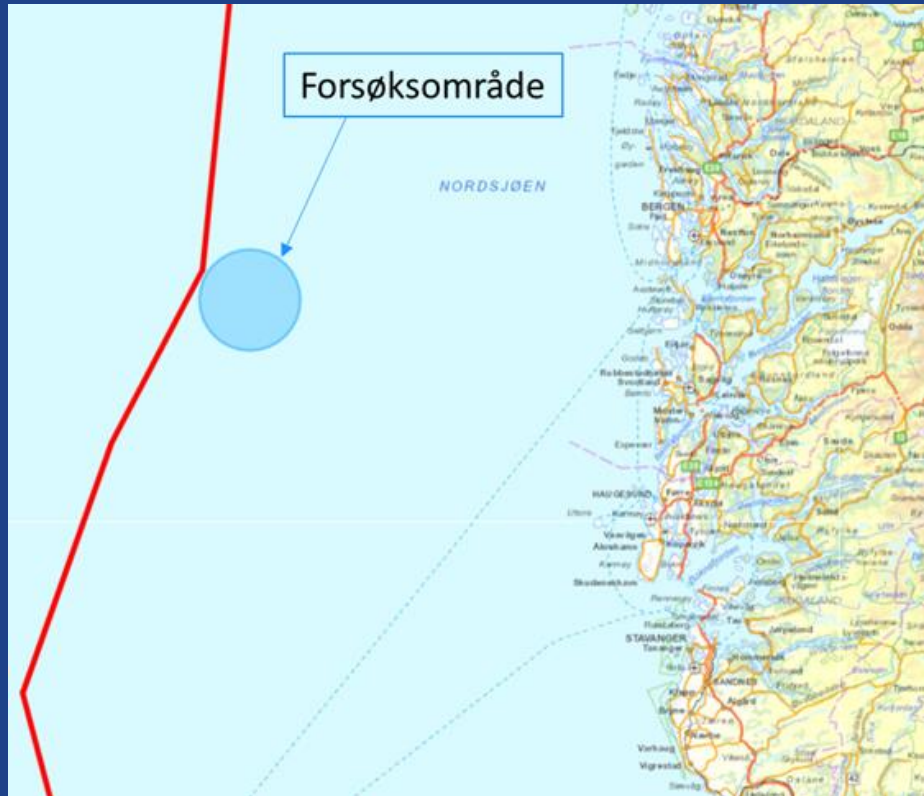
Forsøkene ble gjennomført på Frigg-feltet i innenfor et område med radius 10 nm fra posisjon 59° 50'N 002° 25'Ø i uke 23-24.

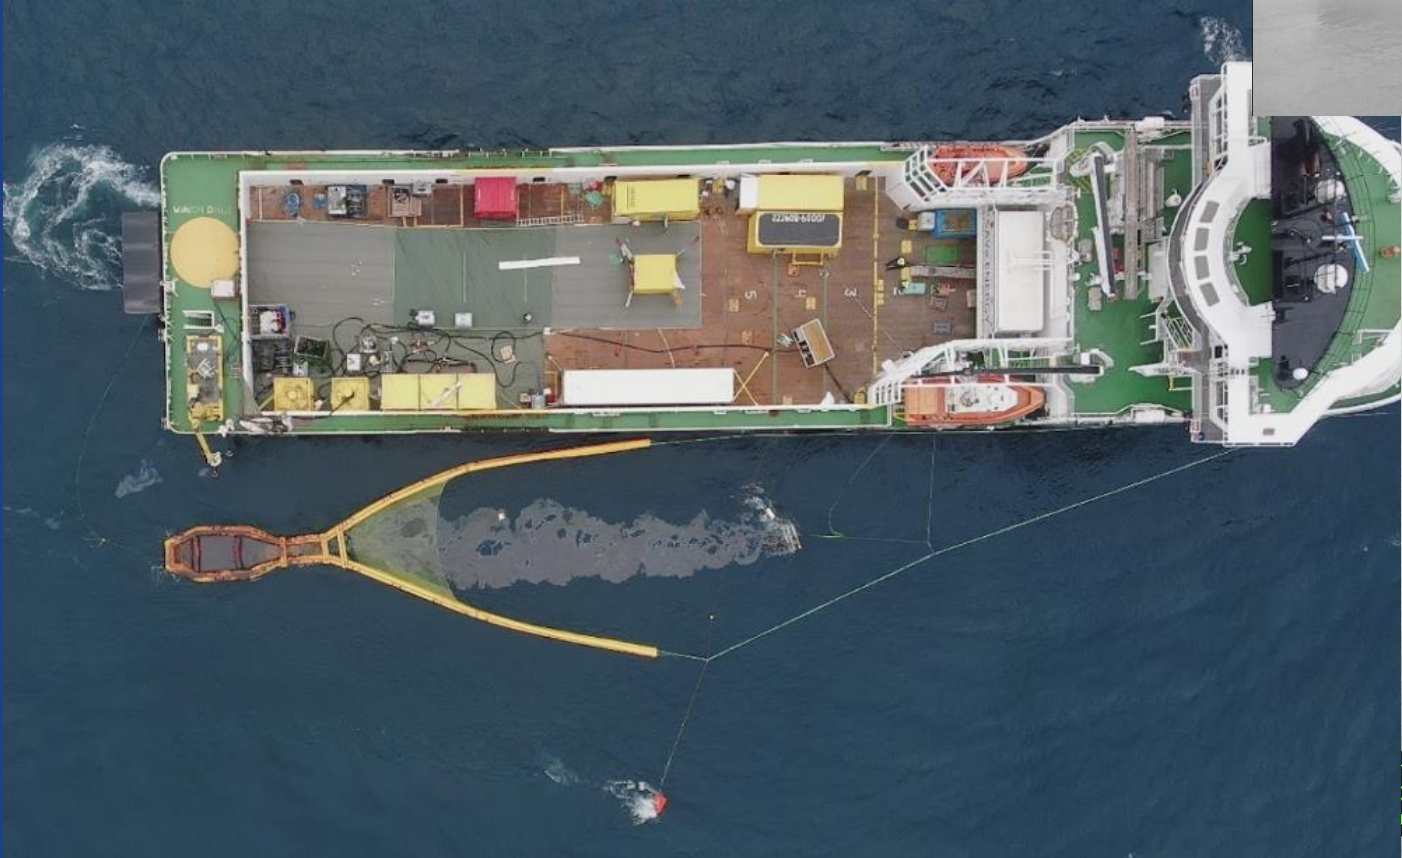
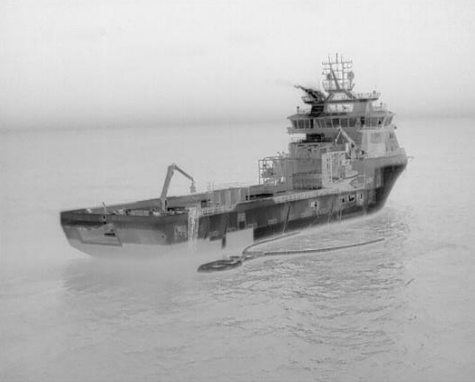
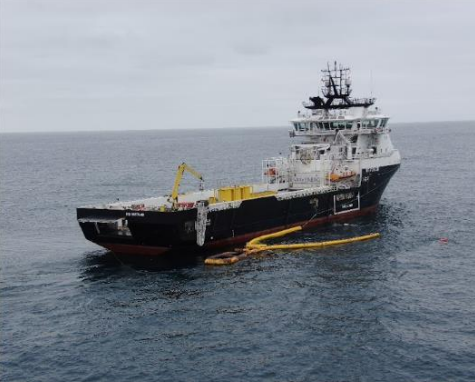
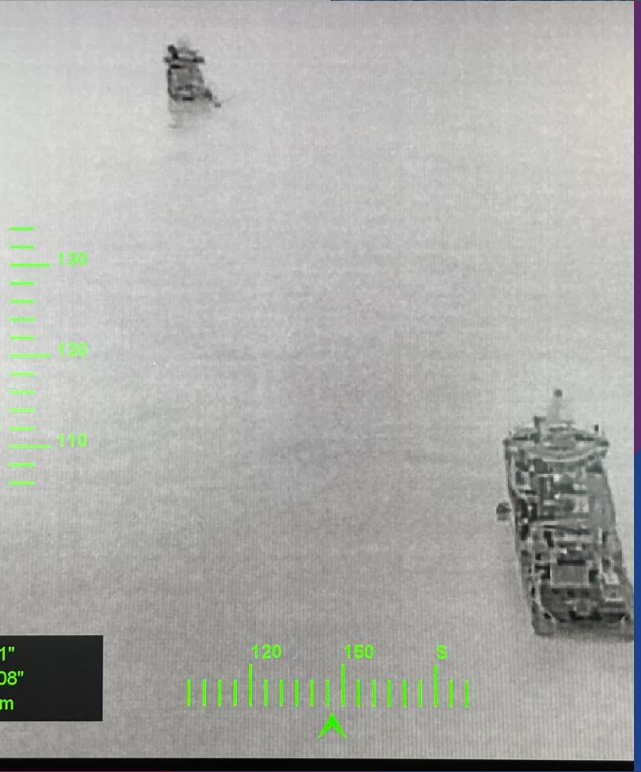
# Forsøk 1, 4 og 5 - Gjennomføring

Verifisere tilflyt av emulsjon av voksrik olje med høyt stivnepunkt til ulike oljeopptakere i et CB4-system

- Forsøkene som ble gjennomført gav svært nyttige informasjon og kunnskap.
- Det er tilstrekkelig tilflyt i CB4 systemet til at oljer med høyt voksinnhold og høyt stivnepunkt kan pumpes om bord.
- Observasjoner som ble gjort under forsøket gir grunnlag for å se på muligheter for optimalisering av oljevernstyret mtp økt kapasitet for oljer med slike egenskaper.
- VLSFO-oljen klebret seg relativt godt til både adhesjonsbåndskimmeren og børsteskimmeren, men hadde noe dårlig tilsig inn mot børsteskimmeren.

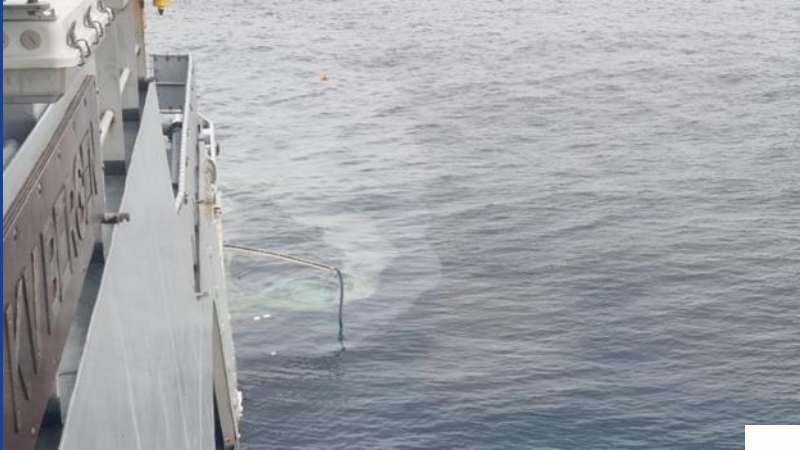
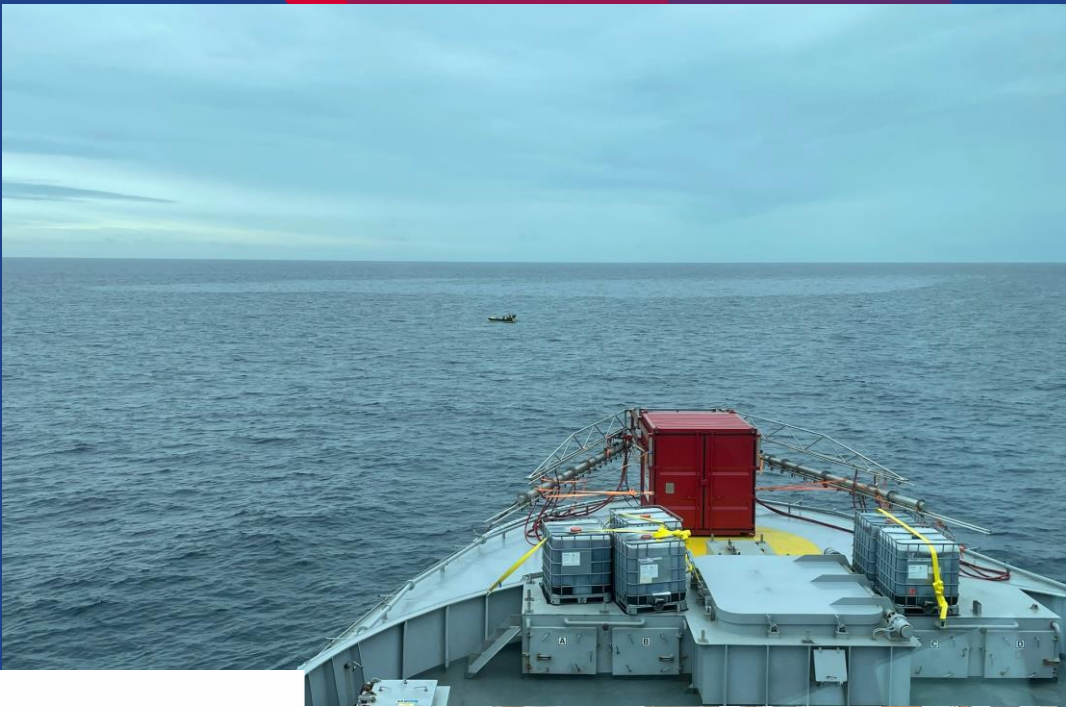
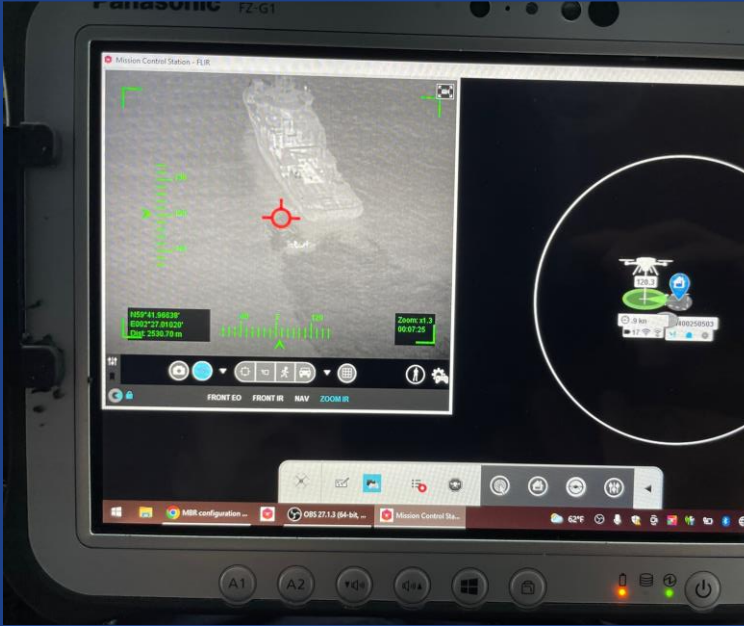
# Forsøk 6 - Gjennomføring

- Bedre kunnskap om drift og spredning av lette oljetyper.
- Bedre kunnskap om mulighetsvindu for tiltak ved utlipp av lette oljetyper.
- Dokumentasjon av spredning, forvitring og oljetykkelse under faktiske forhold.
- Verifikasjon og sammenligning av fjernmålingssensorer på tynn oljefilm med begrenset egenfarge.
- Verifisere eksisterende modeller for spredning.

Flaket holdt godt sammen og var fortsatt godt visuelt synlig ved forsøkets slutt. Estimerte oljefilmtykkelser viser at oljefilmen er forholdsvis tykk (5-6 mm) i inntil 6 timer, mens prøvetakningen indikerte at oljefilmtykkelsen reduseres til ca 1-3 mm de siste to timene før forsøket ble avsluttet. Alle prøvene ble tatt i et mindre område i fronten av flaket der det ble observert tykk oljefilm.
