## Årsrapport for forbruk og utslipp fra letevirksomhet i 2020

Document No.: MON-003-HSE-RE-001

Rapporten dekker forhold vedrørende utslipp til sjø og luft, samt håndtering av avfall for rapporteringsåret 2020. MOL Norge AS boret i 2020 letebrønnen 25/8-19 S Evra/Iving PL 820 S. Brønnen inkl. sidesteg (25/8-19 A) og teknisk sidesteg (25/8-19 A T2). Brønnen hadde oppstart 1 november 2019 og ble avsluttet i mars 2020.

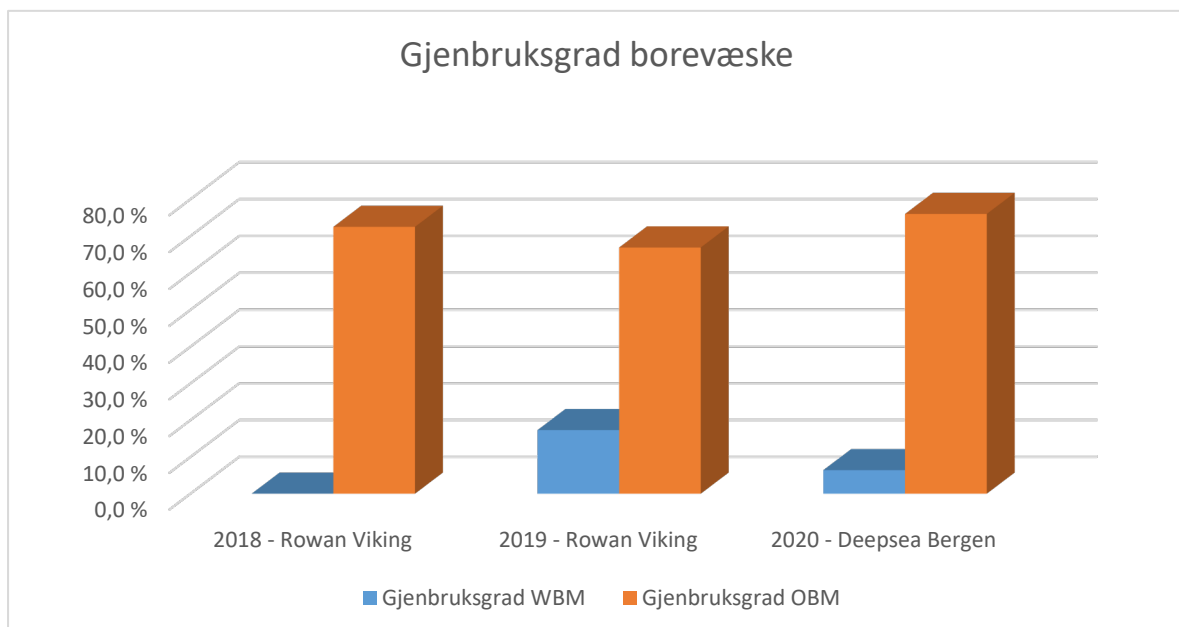
**Figur 2.1.1 Historisk gjenbruksgrad av vannbasert og oljebasert borevæske**

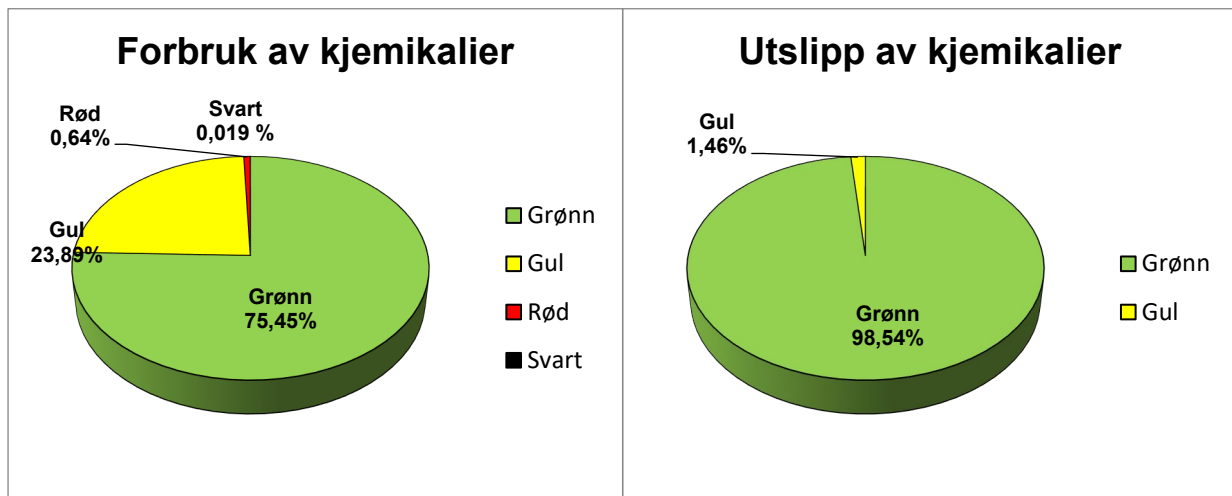
Figur 5-1.1: Kategorisering av forbruk og utslipp av kjemikalier.

Forbruk av svart stoff kommer fra kjemikalier som brukes i lukkede system og som ikke går til utslipp. Rødt stoff kommer fra kjemikaliet Versatrol M og som benyttes i den oljebaserte borevæsken, og fra kjemikalier i lukkede system.

Figur 5-1.1 viser forbruk og utslipp av kjemikalier fordelt på deres miljøegenskaper.

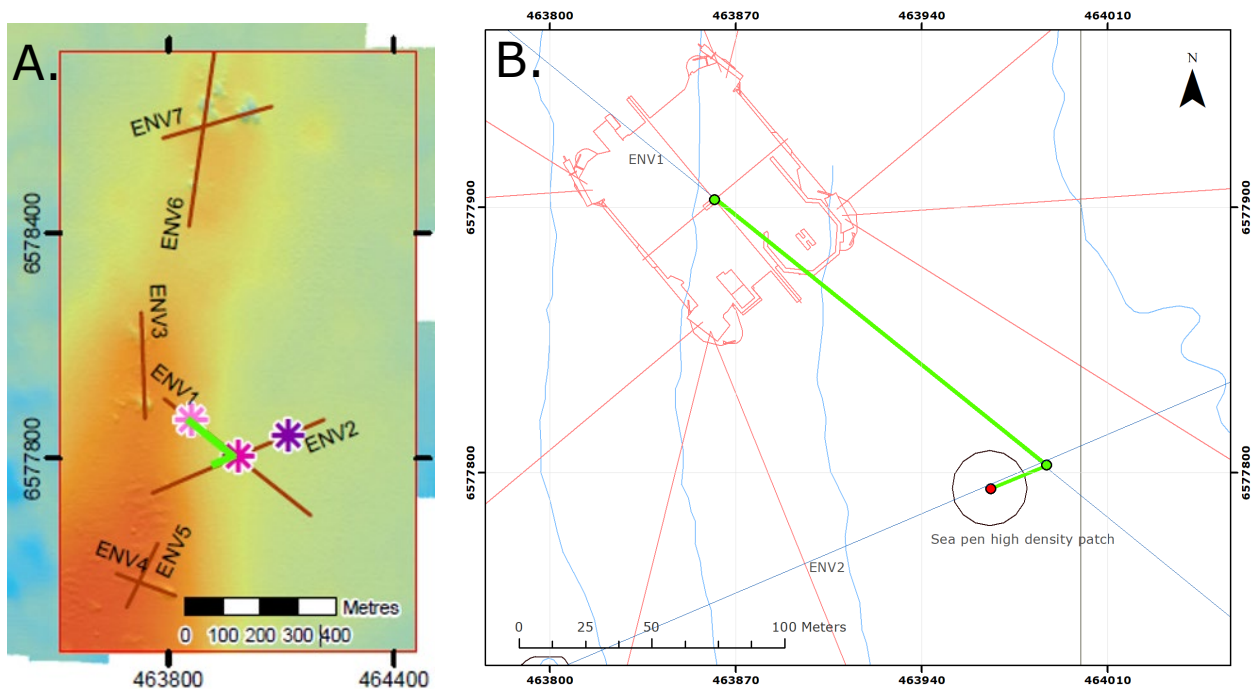
**Figure 2-2** A. DNV GL survey lines for relocation of previously reported "hot spot" area (green) and Gardline's survey lines from site survey in 2018 (dark red). Coloured stars indicate PWLs; final (light pink) and previously planned (dark pink and purple). B. Position of rig relative to DNV GL's survey lines (green), Gardline survey lines (dark blue), and the reported hotspot (red marker).

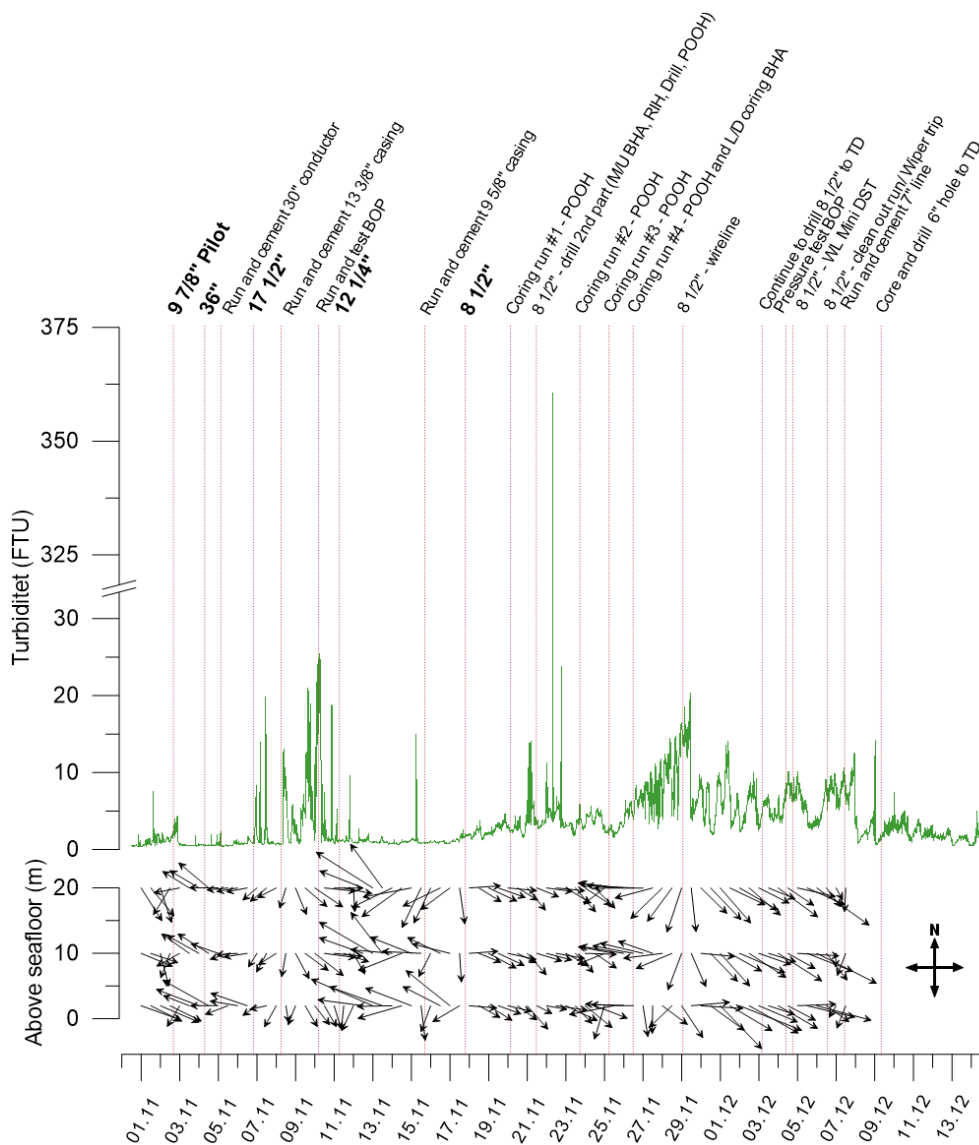
**Figure 4-12** Measurements of turbidity (FTU) during the entire deployment period, 31.10 – 14.12.2019 (green line). Dominant current speeds and directions are presented as 12 hour means (black vectors with lengths indicating relative velocity).

Peaks in turbidity were recorded irregularly throughout the monitoring period, and some of which seemingly corresponded with prevailing current in a south-easterly direction. Three periods of conspicuously high turbidity and dominant current in the direction of the sea pen targets are indicated; a period during the 17 1/2" and start of the 12 1/4", and two periods during the 8 1/2" section. Current and turbidity data for these periods are shown in greater detail in Appendix C.

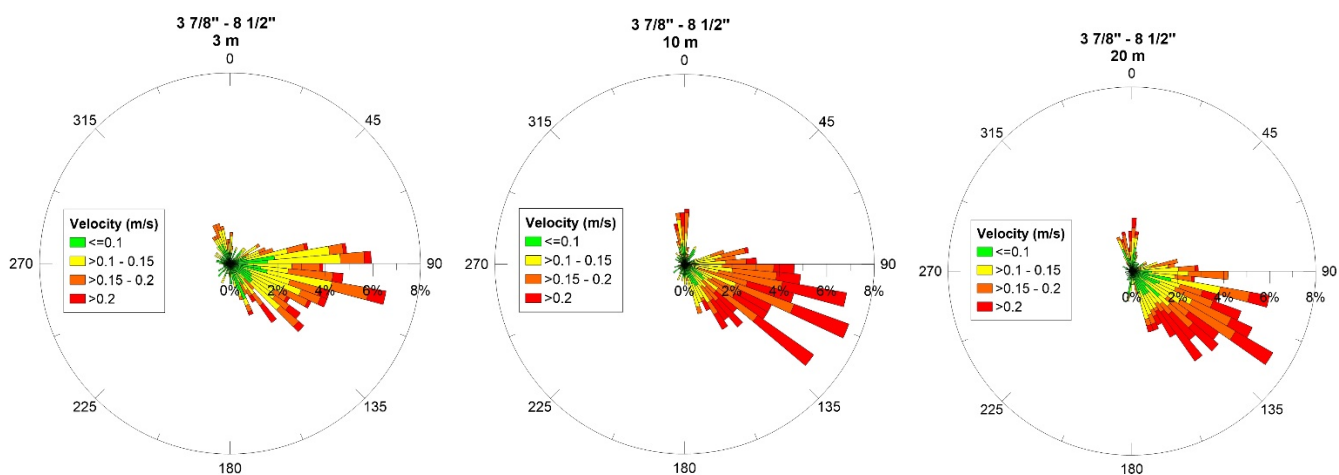
**Figure 4-13** Rose plots showing the current distribution speed and direction 31.10 – 7.12.2019 at 3m above seafloor (left), 10m above seafloor (middle) and 20m above seafloor (right).

Distance from seafloor	3 m	10 m	20 m
Mean current [m/s]	0.11	0.13	0.13
Max current [m/s]	0.32	0.36	0.40
Min current [m/s]	0.00	0.00	0.00
Most significant directions [°]	165°, 360°, 150°, 345°	165°, 360°, 345°, 150°	165°, 360°, 345°, 150°

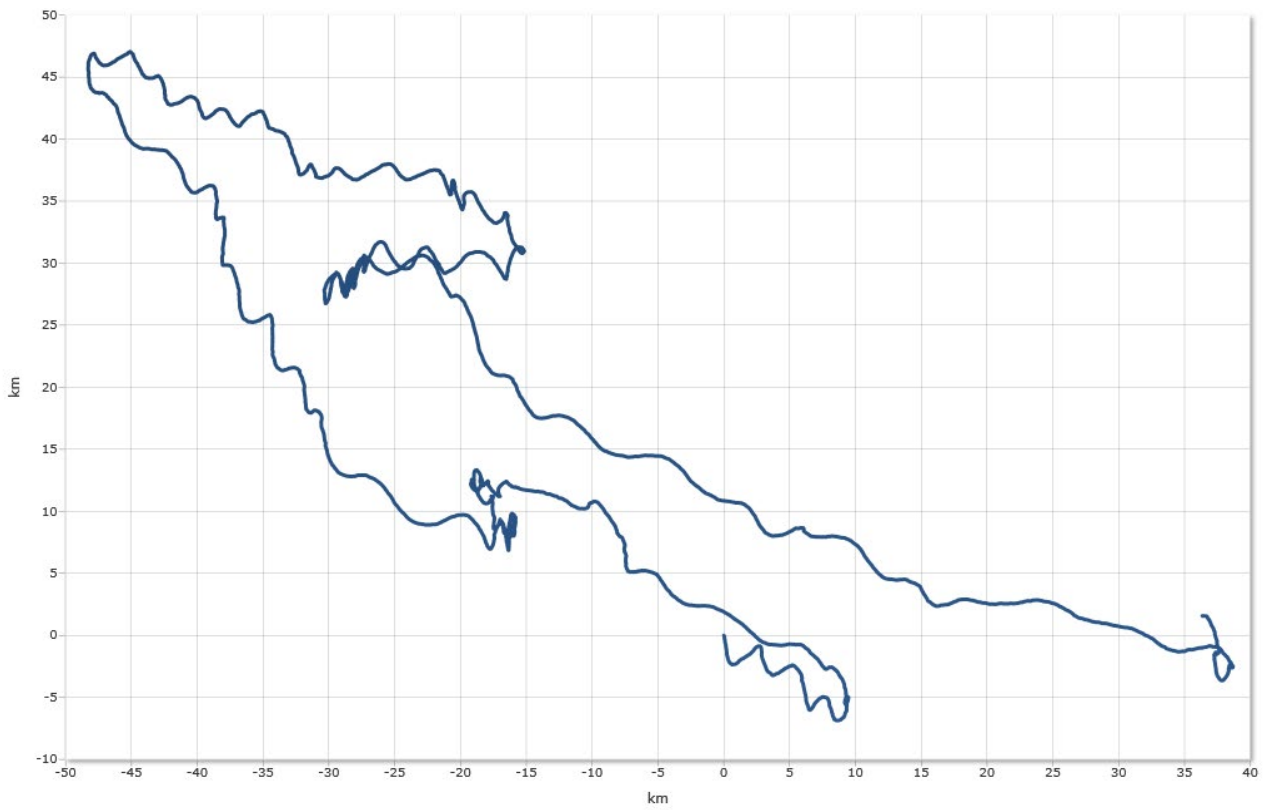
**Figure 4-14** Progressive transportation (km) over the drilling period, start at zero (3 m above seafloor).

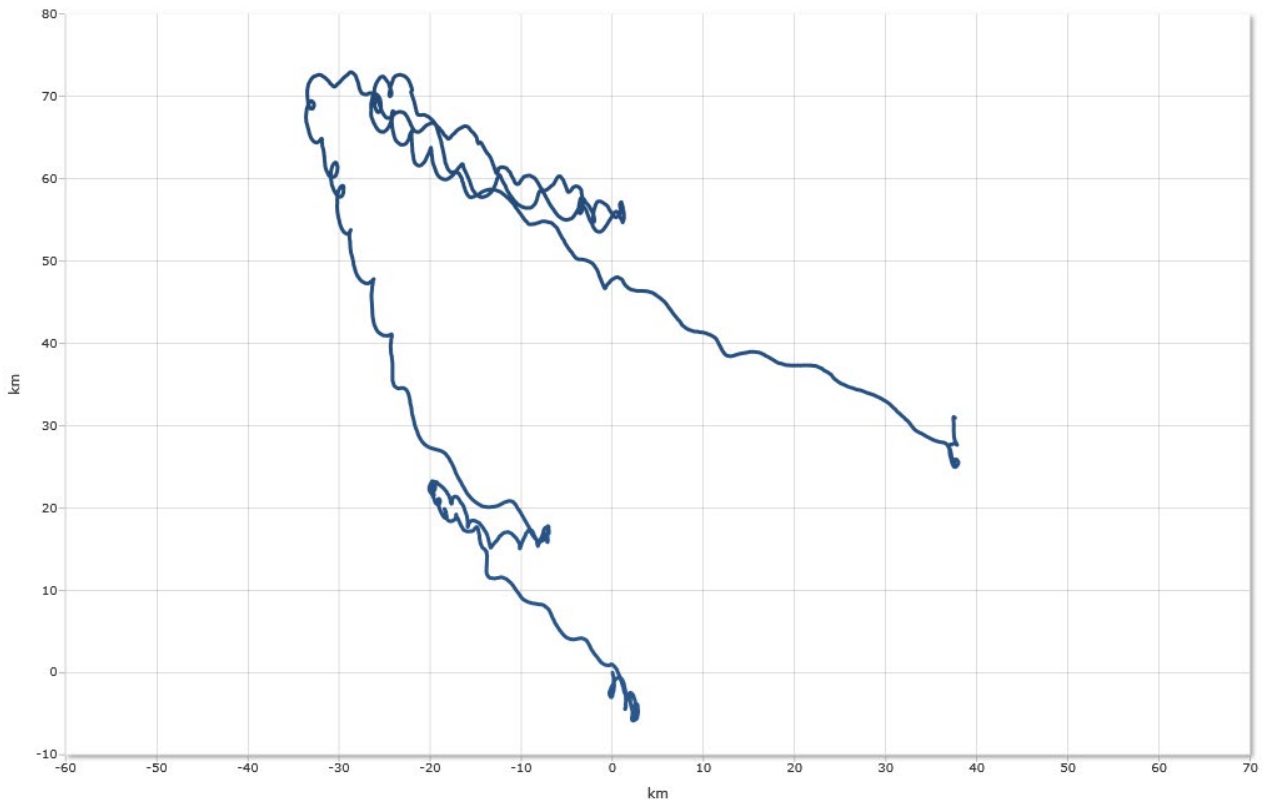
**Figure 4-16** Progressive transportation (km) over the drilling period, start at zero (20m above seafloor).

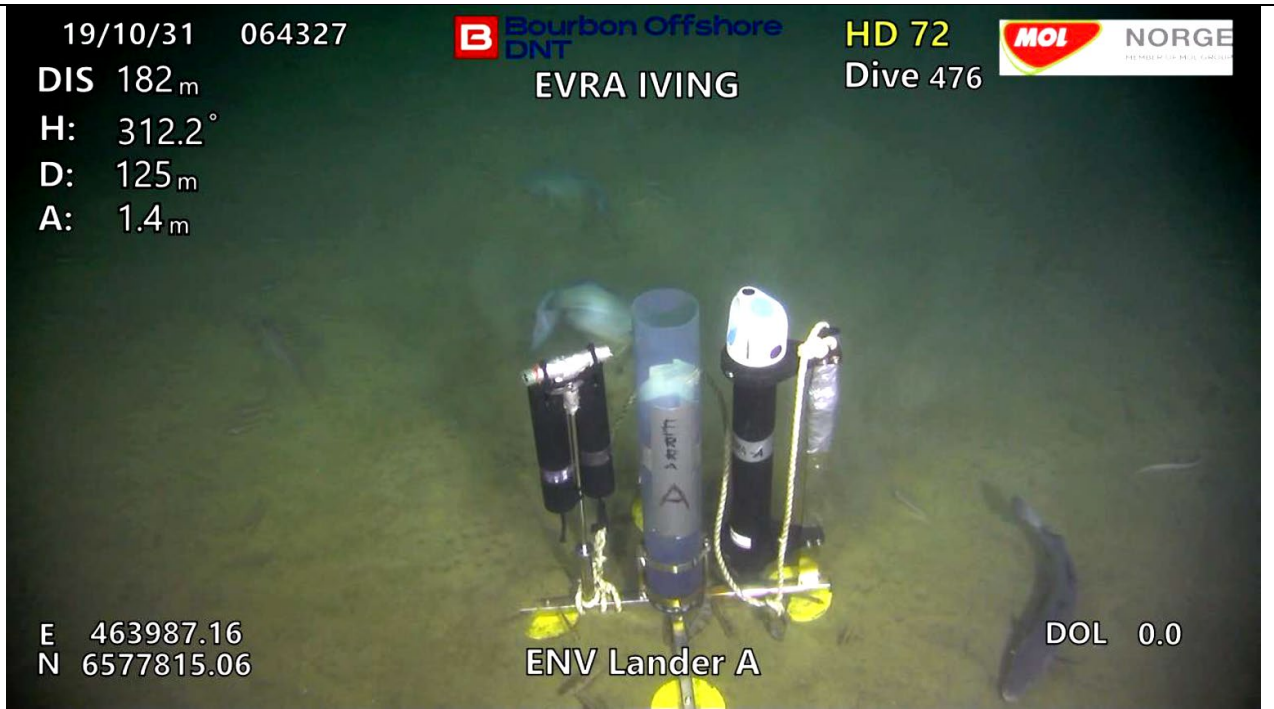
Depth	125m	<b>H:</b> 312.2°	
Easting	463985.6	<b>D:</b> 125 <sub>m</sub>	
Northing	6577817.0	<b>A:</b> 1.4 <sub>m</sub>	
Set to record at 31.10.19 12:00		<b>E</b> 463987.16 <b>N</b> 6577815.06	<b>DOL</b> 0.0
<b>Sensors</b>	<b>ID</b>	<b>Settings</b>	
Aquadopp 600kHz w/ Z-cell	AQD 8322	10min intervals, 60 s bursts. 2.0m cells size, 20 cells. 80cm from seafloor.	
Aqualogger 210Y	024-341	10min interval bursts average of 4 measurements. 65cm from seafloor.	
Aqualogger 210Y	024-105	10min interval bursts average of 4 measurements. 65cm from seafloor.	
Sediment trap		Ø104mm 75cm from seafloor
