Norsk olje&gass

# PROSESSIKKERHET

## Håndbok

Desember 2013

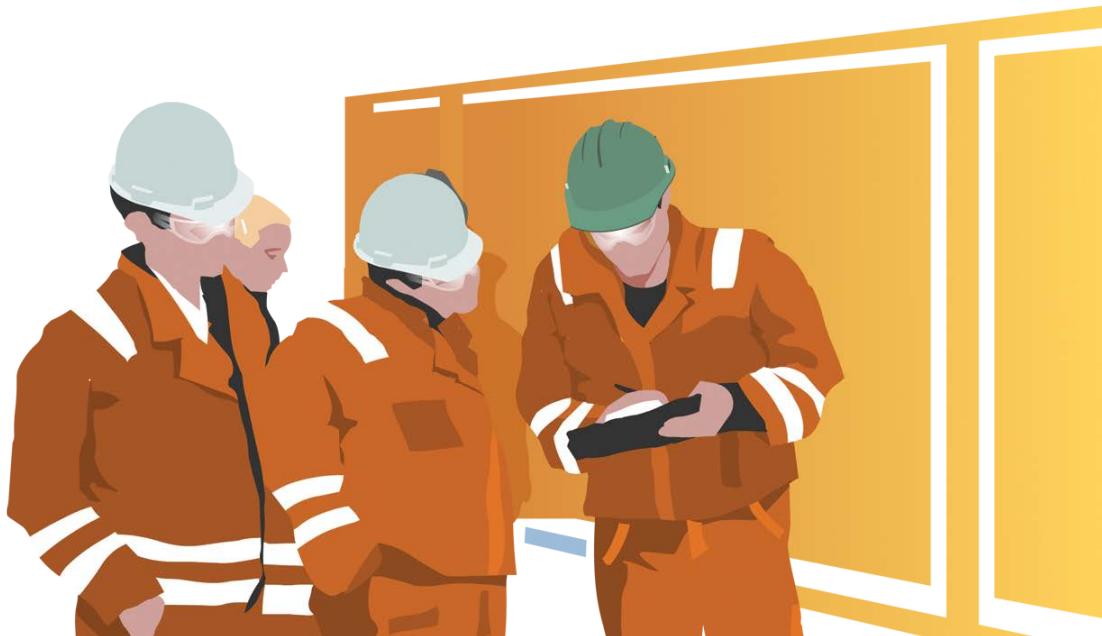
## 1.2 Potensielle lekkasjepunkter / årsaker

### Linjer og rør, lekkasjer forårsaket av:

- Korrosjon, erosjon, vibrasjon
- Overtrykk / trykkklasse
- Hydrat eller væskeslag
- Temperatursvingninger

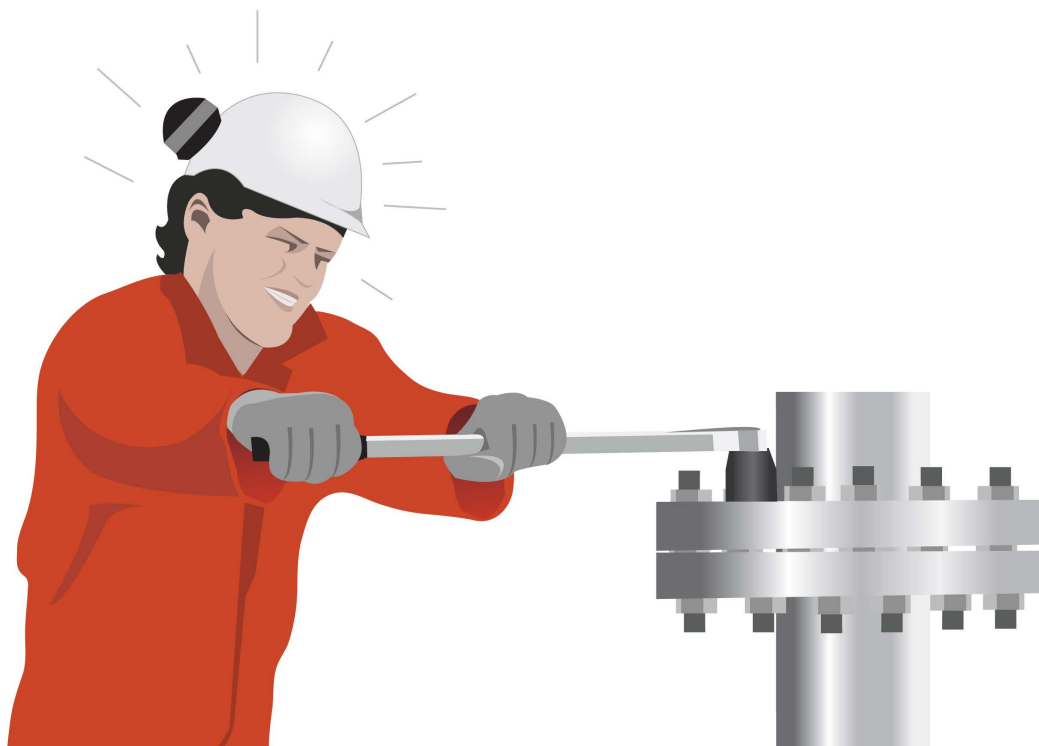
### Flenser, lekkasjer forårsaket av:

- Feil tiltrekking
- Feil pakning
- Feil bolter
- Dårlig rengjøring ved sammenstilling
- Skader på tetningsmateriale og tetningsflater

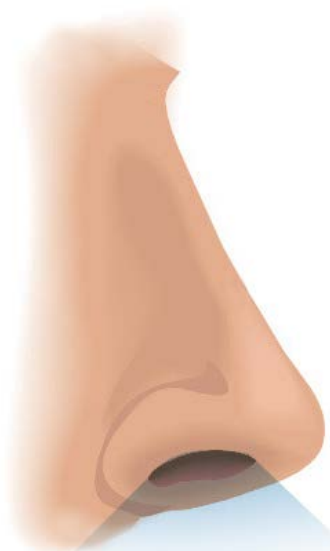
1 ppm?? - 200 ppm??

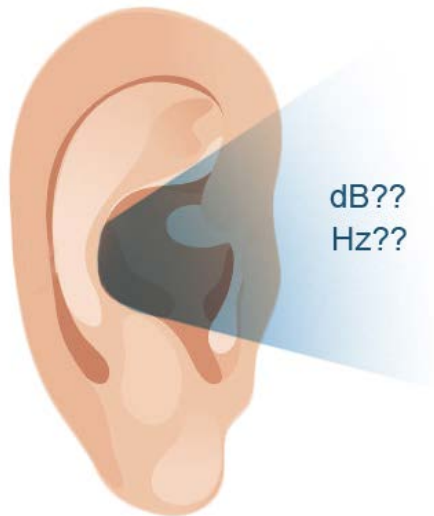
dB??  
Hz??

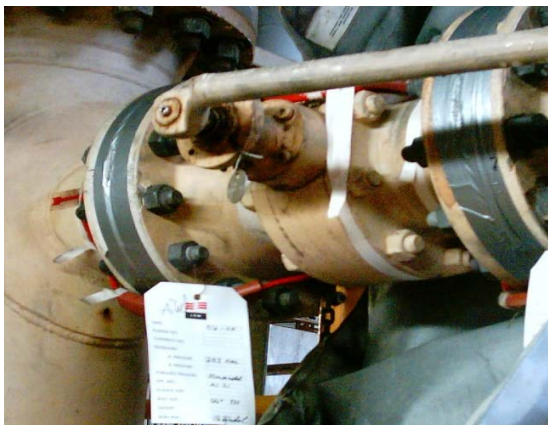
## 8.1 Gasslekkasje – skifte av korrodert 6" rør i fuel gas systemet

- Ved oppstart av brenngass system etter utskiftning av defekt rør oppsto en gasslekkasje i en flens. Lekkasjen oppsto ved et trykk på 31 bar(g). Operasjonelt trykk for anlegget 37 bar(g).
- Lekkasjen ble detektert av fire gassdetektorer som ga utslag på 60% LEL.
- Ventil for gasstilførsel ble stengt innen ett minutt.

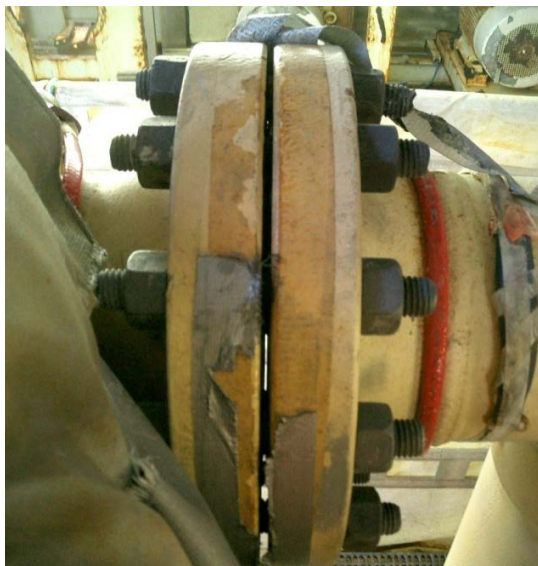
- Da flensen med lekkasje ble åpnet viste det seg at 50% av grafitt-pakningen var borte. Sjekk av utblåst grafittpakning viste at boltene.
- i flensen kun kan ha vært «hånd-trukket». Opptrekking av bolter i samsvar med trekketabellen kan ikke ha blitt utført.
