## Oljevernutstyr i is – øvelse med NOFO

## Øvelse i isfylte farvann

« Ice Breaker »

26. mai 2015

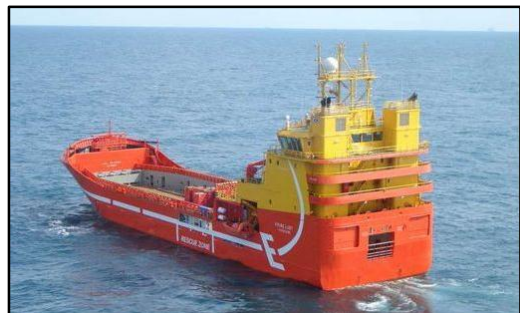
### 3.1 3.1 Viking Lady

Fartøyet Viking Lady eies av Eidesvik Shipping AS og er et plattform supplyskip av typen VS493 Avant LNG Clean Design med Ice C klasse. Fartøyet har 4 x 2010 kW dual fuel framdriftsmaskineri (LNG og diesel).

Fartøyet er 92 meter langt og 21 meter bredt med et 59 meter langt og 18 meter bredt cargo dekk. Skipet har NOFO OilRec 2005 klasse og lenser settes ut på styrbord side langskips. Fartøyet har Rutter OSD og Securus TCMS.

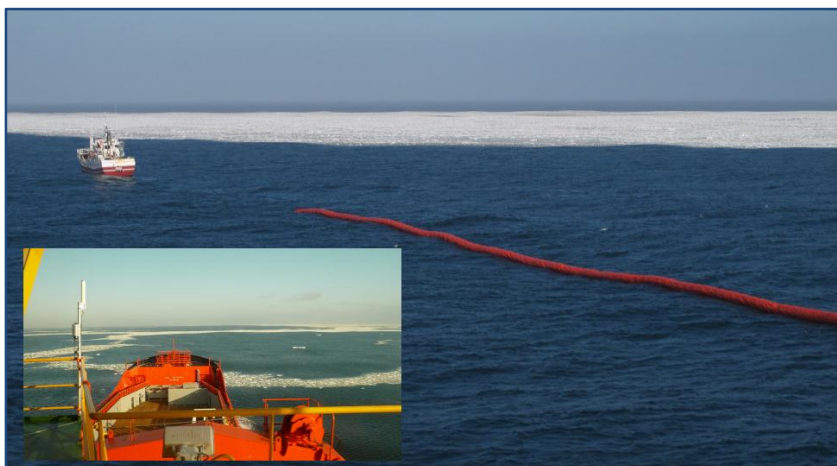
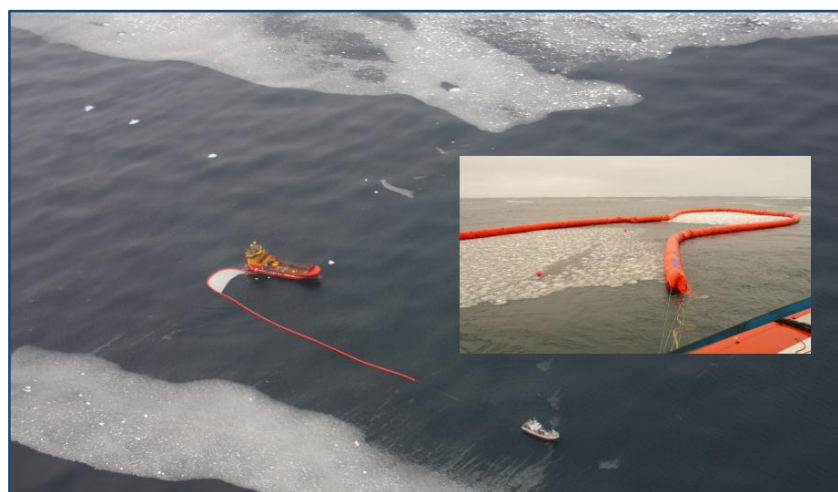
Den 16 april var is-forholdene som vist til høyre.

Aktivitetene ble utført nær områder med et kontinuerlig lag av tynn is (slush, pancakes), men uten å manøvrere inn i islagt farvann. Bare tilfeldige små fritt-drivende forekomster av tynn is drev inn i oppsamlingsystemet.

Den 17. april var is-forholdene i området nokså uendret, men operasjonen ble med hensikt utført i områder med høyere konsentrasjon av is, som vist på det nederste bildet og på bildene av skimmer-operasjonene til slutt i kapittel 6.1. Små isfjell (knult) ble observert begge dager.

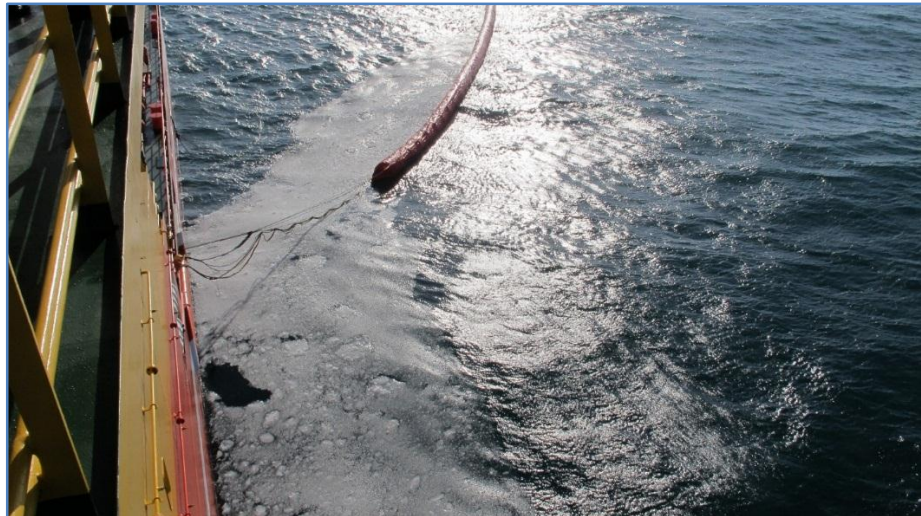
Observasjon: Dønninger medførte bevegelser som gjorde at dopplerlogg ikke holdt optimal posisjon. Avlesing var bare tidvis mulig. Slepehastighet var noe høy (1.4 knop gjennom vann registrert som høyeste), men formasjonen var god. Is-evakuering ved å forskyve lense ut fra skipssiden på Viking Lady for så å evakuere is langs skipsside var vellykket (foto). Viking Lady endret kurs for å benytte eget skrog til å lede større isklumper til babord side av baug og ikke inn i lense. Å lukke lenseformasjonen for å unngå is inn i lense ble også utført. Dette er effektivt når lense er satt ut midtskips.

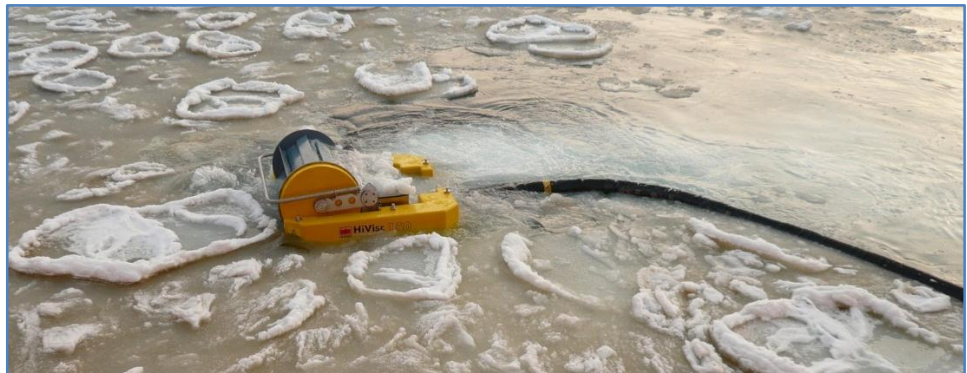
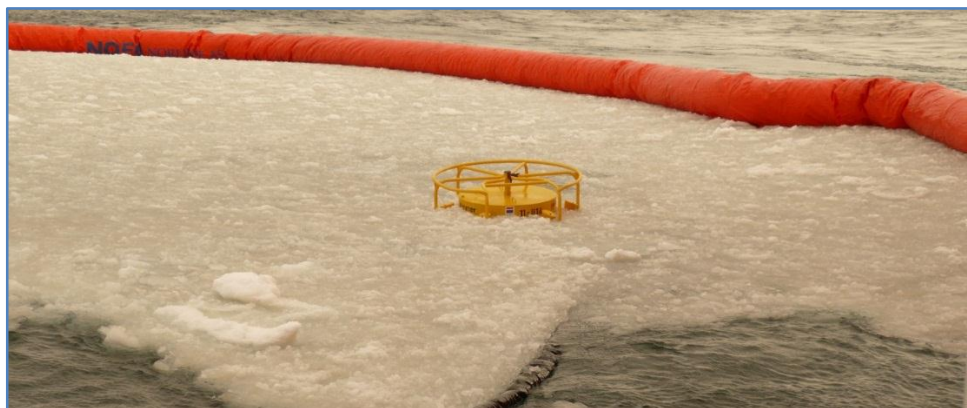
Observasjon: HiVisc skovel knuste is-sørpe, men tilflyt i pumpekammer ble blokkert etter noe tid (øverste foto). Reversering vil fjerne noe av dette. For overløpskimmeren (nederste foto) ble is hengende på innsiden av skjørtet. Steam var nødvendig for å fjerne dette. I en reell situasjon med olje ville det vært gjennomførbart å ta opp olje, men med redusert kapasitet og regelmessig bruk av steam. Det vil være luft-temperaturen som styrer effektiviteten. Under denne øvelsen var temperaturen over frysepunktet.

Skimmer får til tidvis ansamling av is i innløpet, men dette kan håndteres ved å blåse skimmer ren, evt bruke steam for smelting av is. Totalt sett får vi likevel en redusert effektivitet av skimmer.

- Når oljeopptakere påvirkes av is, vil det bli regelmessig avbrudd i operasjonen for å fjerne is-ansamlinger i skimmerhodet med varmt vann (steam) eller reversering av pumperetning. Den reduserte effektiviteten på grunn av slike avbrudd vil styres av is-mengder og temperatur. To ulike teknikker for defleksjon av tykk is ble testet ut med godt resultat. Tømming av is i lense langs Viking Ladys skipsside ble utført uten problem.

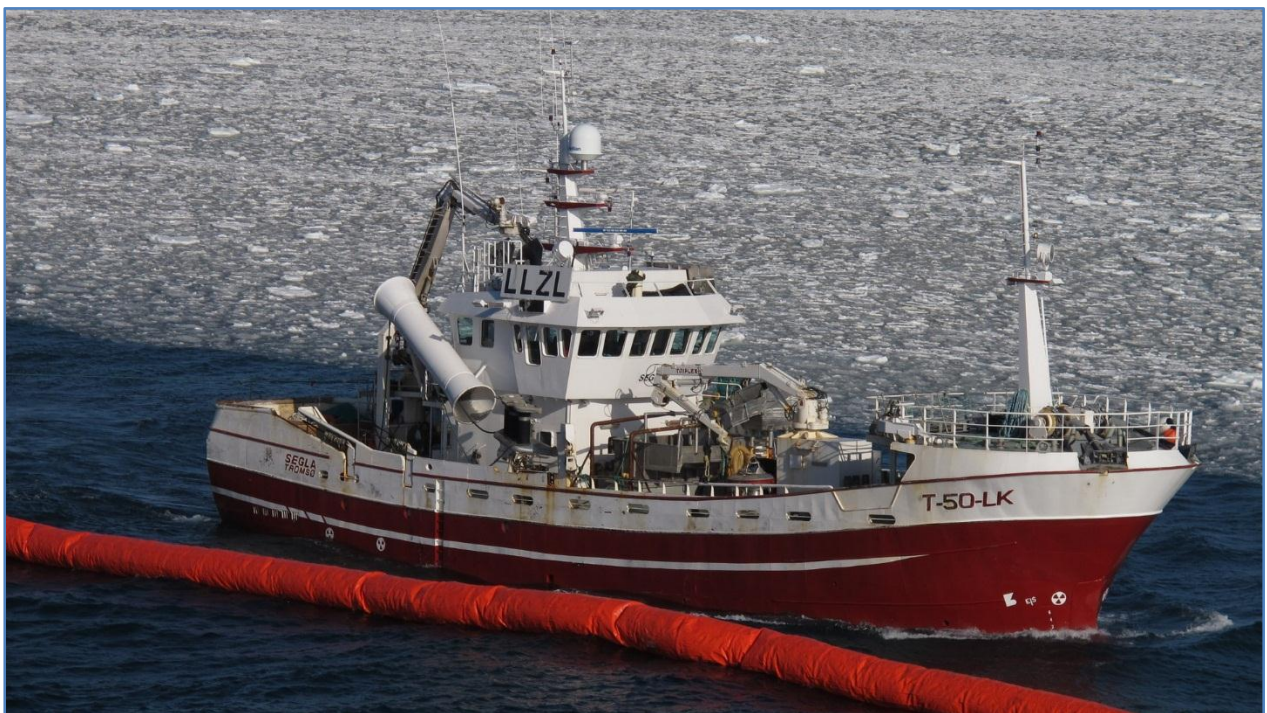
*Sigla har påstartet quick turn manøver og seiler tilbake langs lense.*

Observasjon: QuickTurn gjennomført uten problemer. Tid på året medførte at operasjonen ikke skjedde i mørke.

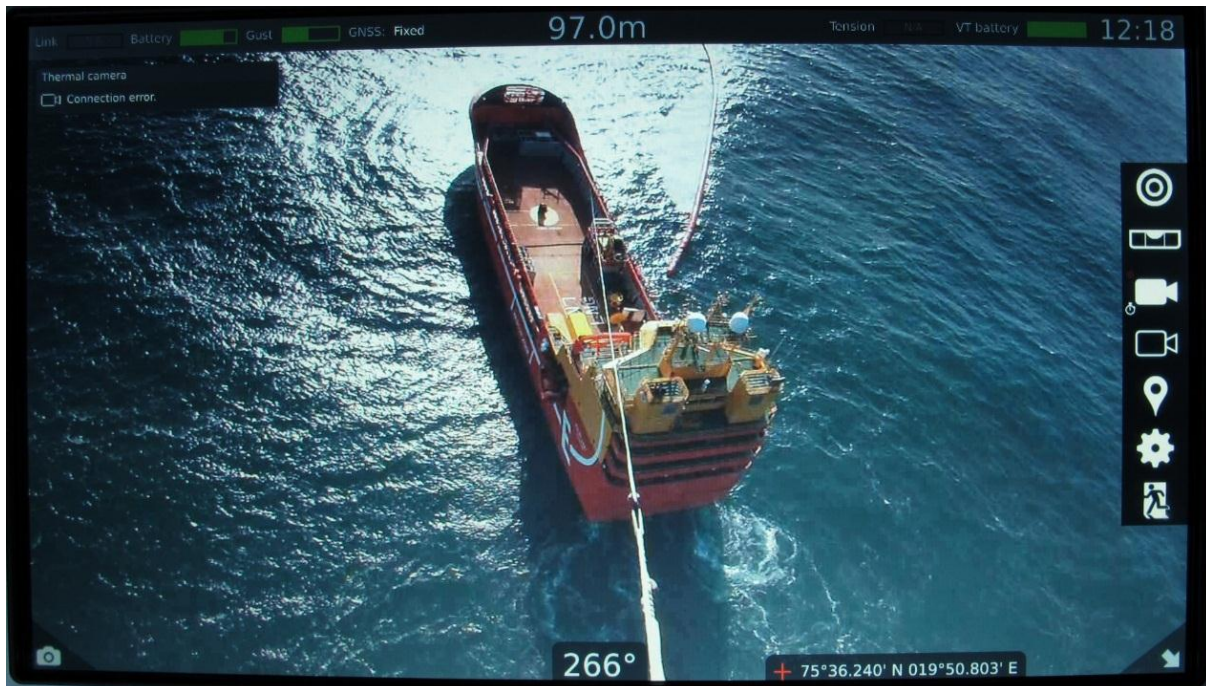
*Viking Lady sett fra aerostat i 97 meters høyde klokken 12:18 den 16. april.*

Torsdag 16. april klokken 12:05 ble Maritime Robotics OceanEye aerostat sendt opp til 100 meters høyde. Vinden på havnivå var om lag 10 m/sek. Utsettingen var krevende, med turbulens bak skipets baugstruktur. Da farkosten var fri fra skipets turbulens, skjede de første 10 minuttene flyvning i stabil vind med 50-70 kg trekk i line.

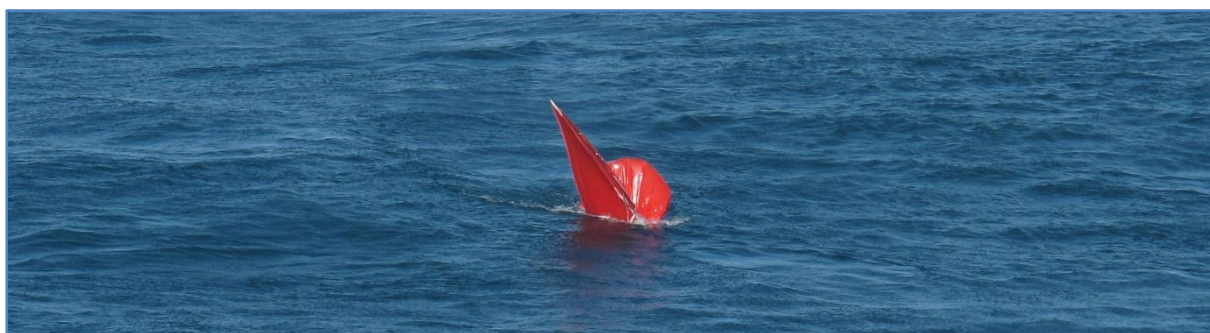
Klokken 12:20 observeres en vindøkning som gjør at alarmen for belastning (110 kg) utløses. Operatøren av OceanEye begynner straks å forberede nedtagning av aerostat. Kraften tiltar og aerostaten begynner å oscillere. Dette er et tydelig tegn på vind over 23 m/sek der aerostaten befinner seg. Om bord på Viking Lady var det ingen tegn på endring i vindstyrke på havnivå.

Gjentatte alarmer og målt strekk på over 200 kg medførte at operatøren måtte forberede en kontrollert nødlanding på sjøen for å hindre at farkosten med kostbar payload (kamera) kom i fri drift (avrivning). Etter flere konkrete vurderinger om å utløse brenne-tråd for å punktere farkosten, ble den til slutt utløst av operatør ca. klokken 12:30 med ambisjon om å trekke aerostat inn på skipsdekk mens helium lakk ut. OceanEye sank derimot for raskt ned mot havflaten og traff vannet i lav hastighet ca. 50 meter bak Viking Lady.

Den kontrollerte nødlandingen var den første siden Gjesvær-hendelsen i 2012. I mellomtiden har OceanEye akkumulert flere hundre flytimer. Nødlandingen ble evaluert av NOFOs F&U team i et møte i Trondheim 23. april og telefonmøte med meteorolog 30. april. Fenomenet som medførte nødlandingen kalles «Low Level Jet» og oppstår spesielt i Arktis når vind fra åpent hav går inn over islagte områder. Egne arktiske operasjonsprosedyrer for aerostat vil bli utviklet som følge av hendelsen, herunder praktiske metoder for vurdering av vind i høyden (røyk, måleutstyr mv).

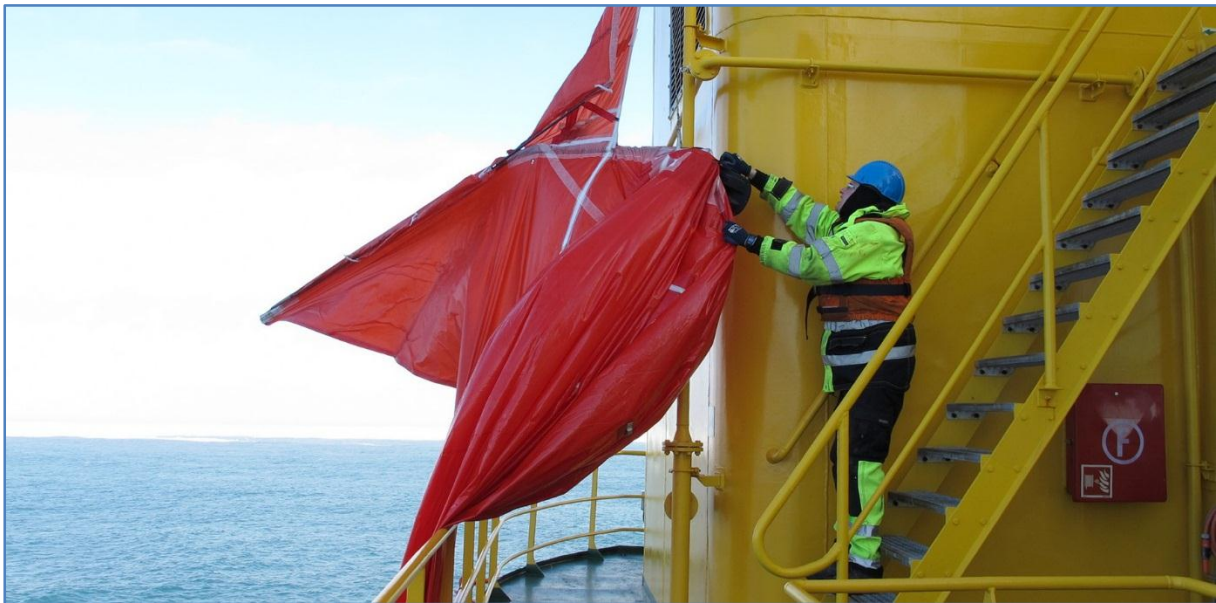
*OceanEye trekkes om bord.*

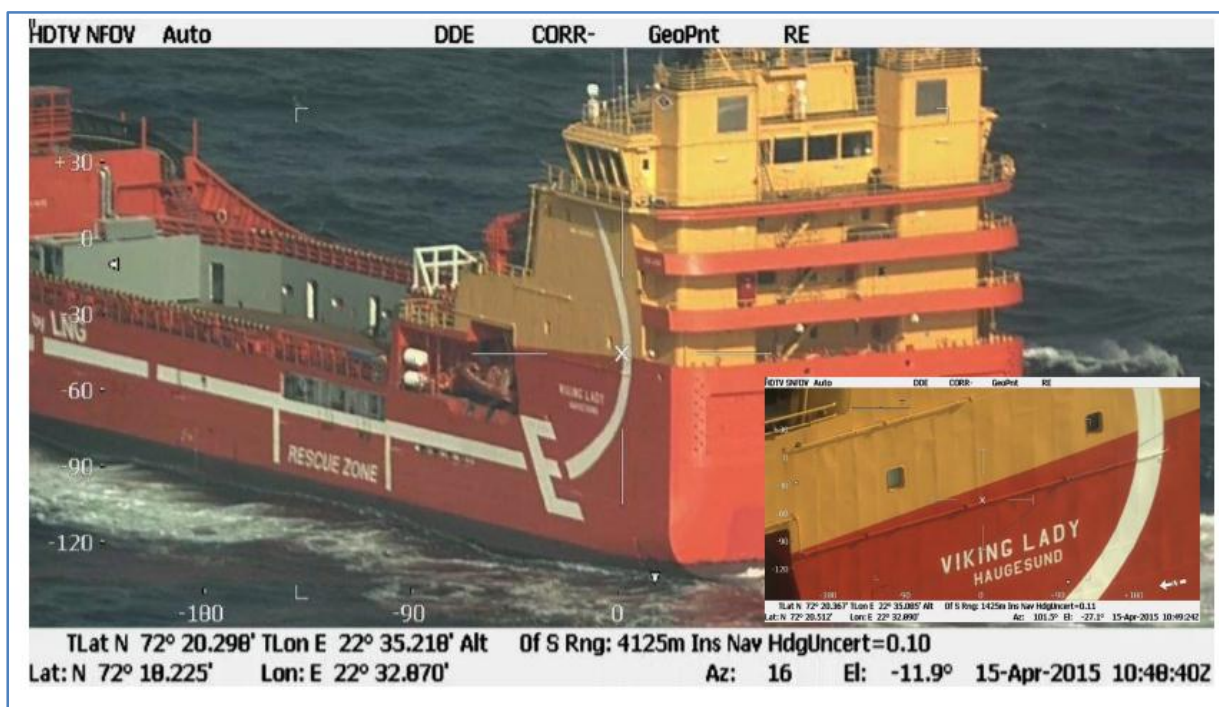
Fotografier fra LN-KYV mottatt via Aptomar TCMS om bord på Viking Lady. Bildene er overført via flyets ICE modem til server hos Kystverket og videre til skipet via Vsat. På grunn av skipets båndbredde tok det i overkant av 1 time før 4 slike foto ble mottatt.

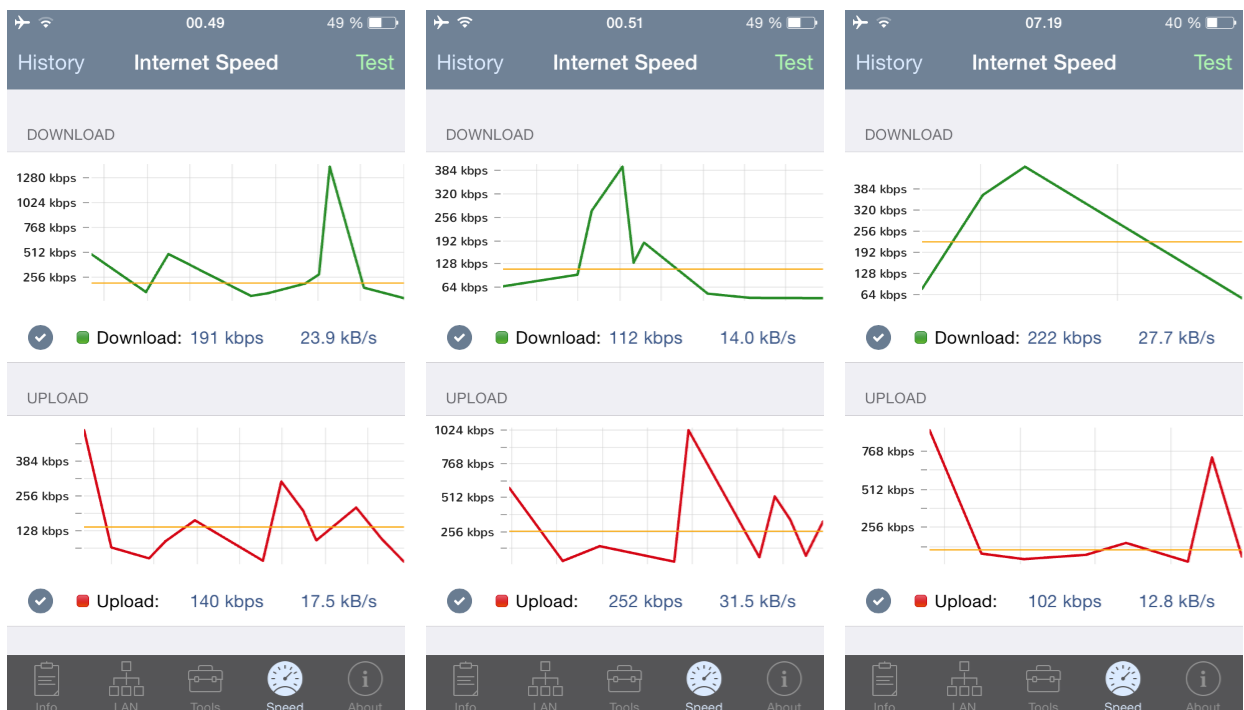
Målt båndbredde med Net AnalyzerTM om bord på Viking Lady natt til torsdag 16. april kl. 00:49 og 00:51 samt etterfølgende morgen klokken 07.19. Fartøyet var da i ferd med å ankomme øvelses-området, men med stabil kurs nordover. Målingene er svært usikre, siden enhver bruk av internett om bord påvirker måleverdiene (derfor er tidspunkt om natten valgt). Vi ser at «opplevd» båndbredde er under 50% av skipets konfigurerte kapasitet på 512 kbps.

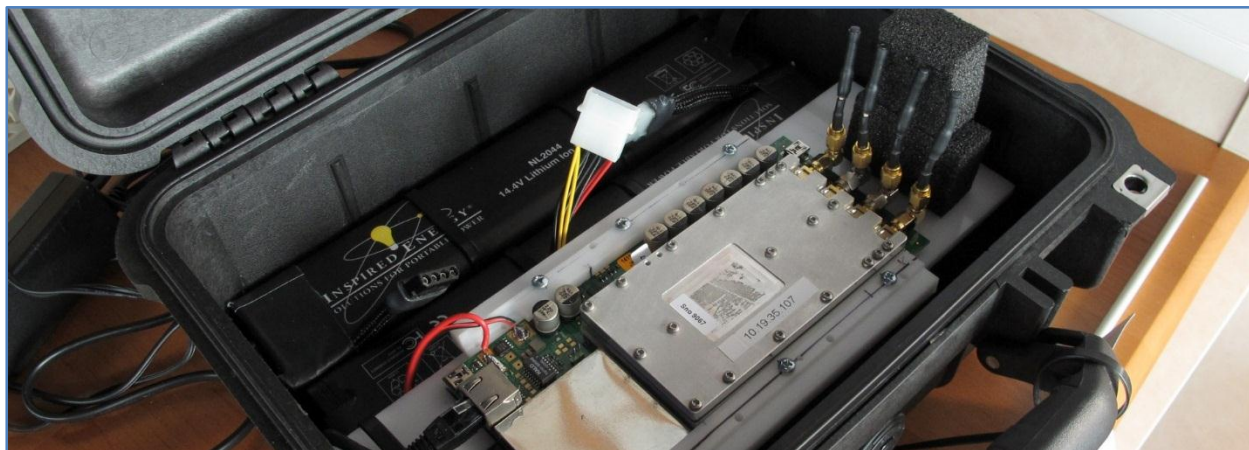
*Kongsberg Seatex (Radionor) digital downlink mottaker. De fire sorte antennene er til høyre.* Proto-typen ble i 2014 installert i overvåkingsflyet etter avtale med Kystverket, Kystvakten og NOFO. Mottakeren ble plassert utenfor styrhuset til Viking Lady på babord side. Stabil mottaking ble observert over en tidsperiode på 2 x 1 time (to overflyvninger) i avstander fra 0 - 150 km. Dette må regnes å være utmerket til vårt bruk. Systemet muliggjør overføring av store datamengder mellom enheter i arbeid, på en pålitelig måte.

- Kongsberg Seatex digital downlink viste seg å fungere meget godt, og vil kunne fungere både som overføringsmedium for informasjon mellom enheter lokalt, samt overføring av informasjon mellom fly og skip, og fra skip til land via fly.

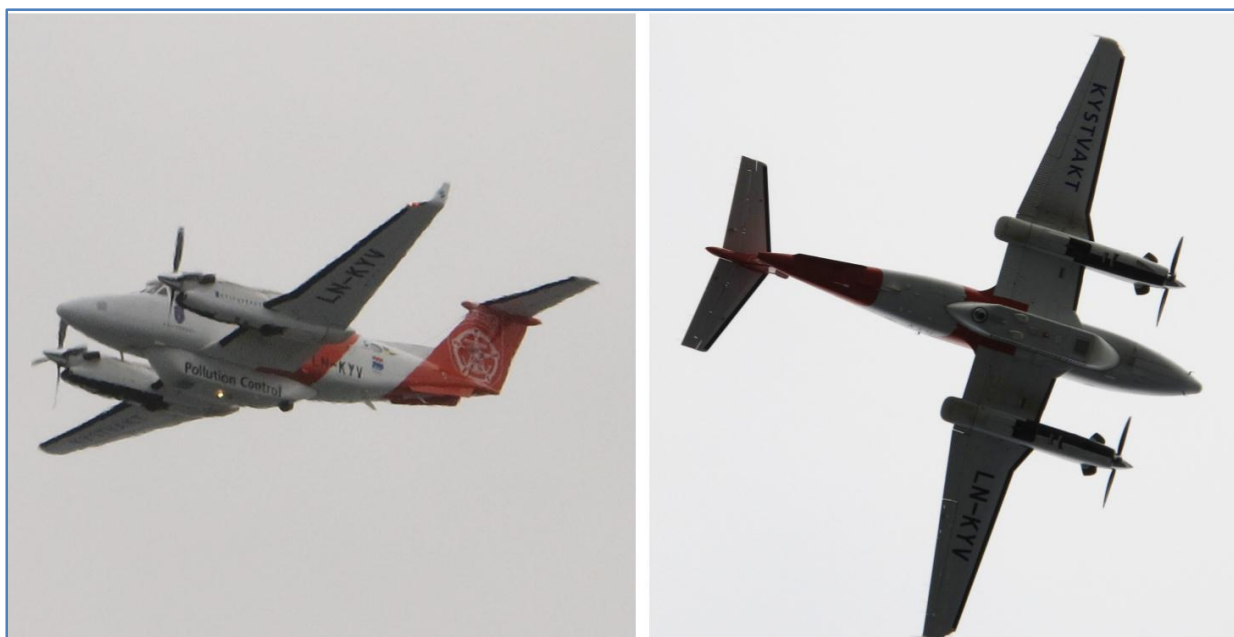
*NOFOs og Kystverkets overvåkingsfly, LN-KYV (Beech 350ER) hadde 3 overflyvninger av Viking Lady. Flyet har både digital downlink og Aptomar TCMS om bord.*

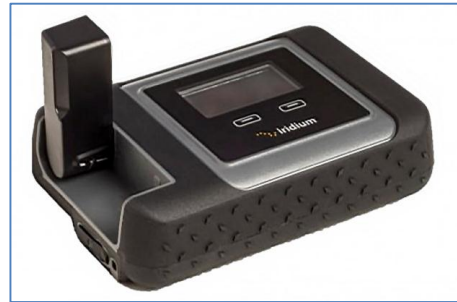
Under denne øvelsen ble Iridium GO enheten plassert utenfor vinduene på broen til Viking Lady. Samtale med LN-KYV og formidling av tekstmeldinger ble utført uten problem. Iridium ble også testet i de perioder der Vsat sambandet var brutt, også da med god kvalitet. En svakhet med Iridium er at det av og til blir pause i kommunikasjonen (typisk etter 5-10 minutter) på grunn av at kommunikasjonen bytter fra en satellitt til en annen. Dette skyldes at satellittene hele tiden er i bevegelse over himmelen.

Iridium Go er en satellitt kommunikasjonsprodukt som ble annonsert i 2013. Enheten setter opp et WiFi nettverk som en smarttelefon kan knytte seg til. Ved hjelp av en egen app kan telefonen overføre data og tale via de 66 satellittene som utgjør iridium konstellasjonen.

Fordelen med iridium er at satellittene går i 780 km høye baner, også over nord-områdene. Det er tilstrekkelig at 1 av disse 66 satellittene er synlige på himmelen for at kommunikasjon er mulig. Dette er ulikt Vsat systemet, som baserer seg på geostasjonære satellitter over ekvator, og som derfor befinner seg ned på horisonten for skip i nord-områdene.
