”BEDRE GJENNOM KUNNSKAPSDELING”

Norges
Rederiforbund
Norwegian
Shipowners'
Association

Grunn gass hendelsen
Vær forberedt på det uventede!

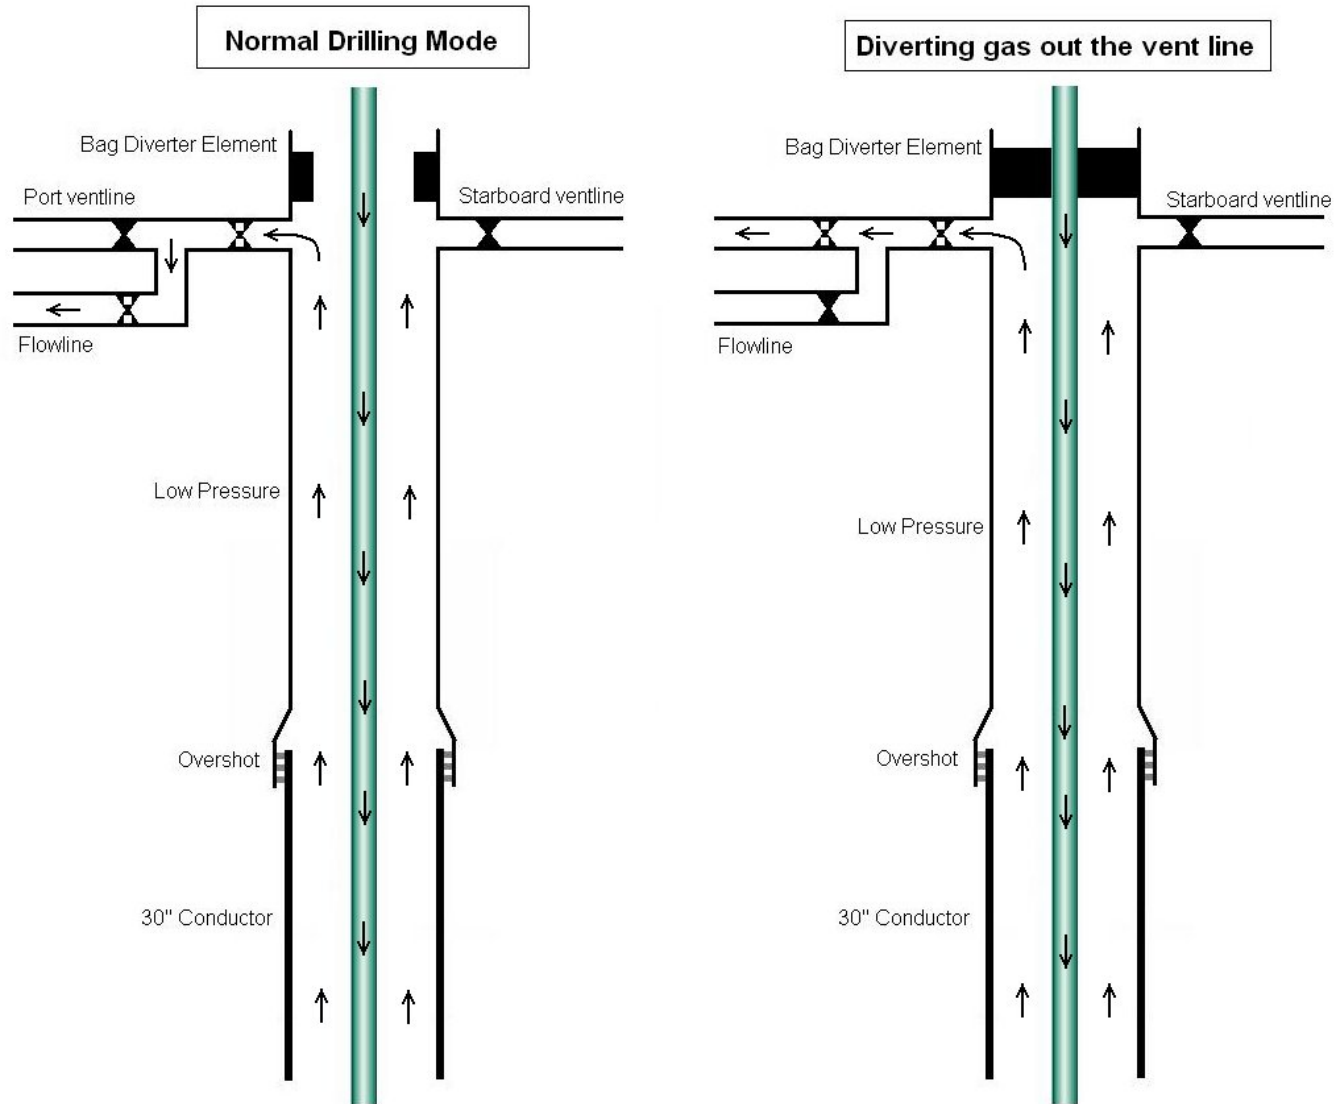
Diverter system

- Lukke diverter element og pumpe drepe væske
- Lede gassen ut det forhåndsvalgte avledningsrøret (vent line)

Gassen stanset etter ca 10 minutter før drepe væsken var på plass.
