**Årsrapport 2024
til Miljødirektoratet
for Gullfaks**

2025-024062

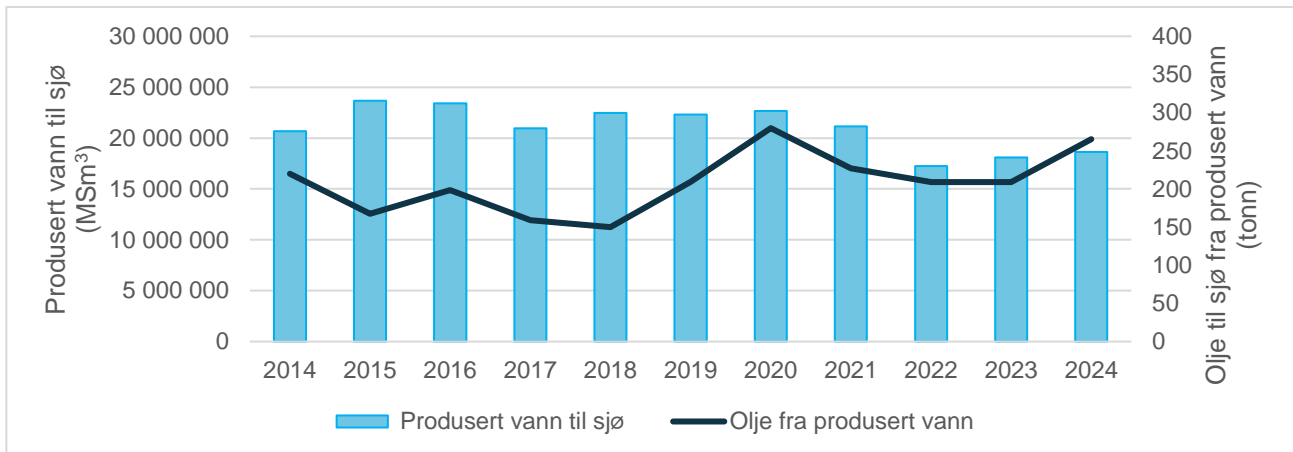
Figur 3.2: Historisk utvikling av utslipp av produsert vann og olje til sjø fra produsert vann
